# 医療機関における電波利活用推進のための 取組事例集 II

(ヒヤリハット事例編)

平成30年3月

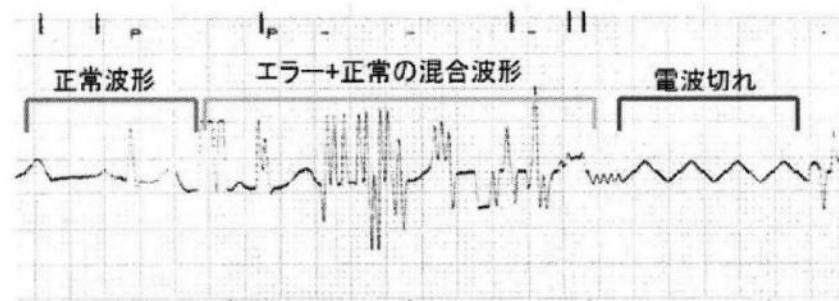
図1 異常時心電図波形

| 事例の内容 | 一病棟において「生体情報モニターの心電図波形が出たり出なかったりする」（図1）という問い合わせがMEセンターに入り、調査した結果、現象を確認することができた。現象が起こる病室の電界強度（dB $\mu$ V）を測定した結果、A号室20～42dB $\mu$ V、B号室25～50dB $\mu$ V、C号室29～43dB $\mu$ Vとなった。この結果、許容値が25dB $\mu$ V以上となっていることからA号室が異常となり、電波切れの現象となる発生原因が確認された。また、その他の部屋に関しても安定した値にはならず断続的に増減する現象を認めた。 |

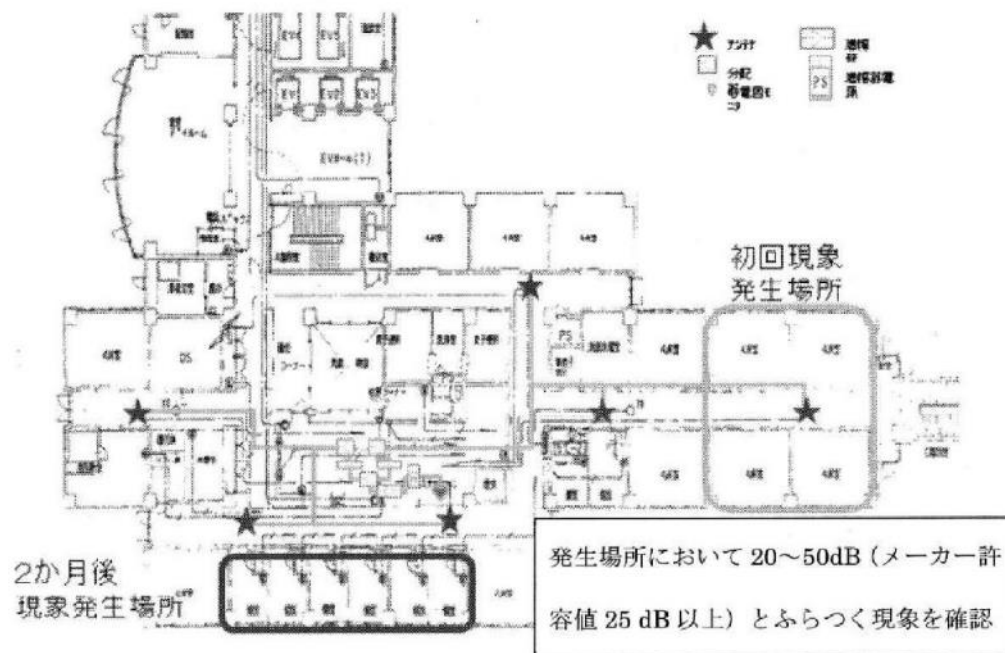
図2 当該部署平面図 (工事前)

| 背景・要因 | 築16年経過している当施設ではアンテナやアンテナケーブルの経年劣化が疑われたが、電界強度の不安定になる理由にはならず、ブースターおよび分配器の劣化を疑い交換を実施。その結果、電界強度は同様の部屋で40dB $\mu$ V以上を示す結果となり、実際の生体情報モニター上も現象が無くなった。しかし、その2か月後、同病棟で発生場所は異なるものの同様な現象が発生した（図2）。 |

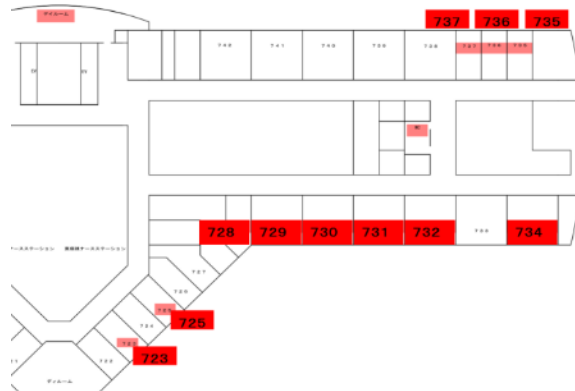
| 事例の内容 | 2016年8月セントラルモニタ更新時にメーカーによる電界強度調査を依頼したところ、アンテナシステムの劣化により、無線通信を行うにあたり必要な電界強度を満たしていない場所があることが分かった。<br>(7階東病棟) |
| 背景・要因 | 2003年の導入当時の施工以来、修繕等は発生していなかった。アンテナシステムの劣化により電界強度が低下したため、干渉ノイズが発生していた。 |

| 具体的な解決策 | 無線通信を行うに十分な環境の病棟とアンテナシステムの劣化が疑われる病棟とで、電波切れによるアラームがどれほど起きているかの比較を行った。手法としては、セントラルモニタの電波切れアラームがどれほど起きているかデータを取り比較を行った。データによりアンテナシステムの劣化が顕著に表れたため、修繕を実施。 |

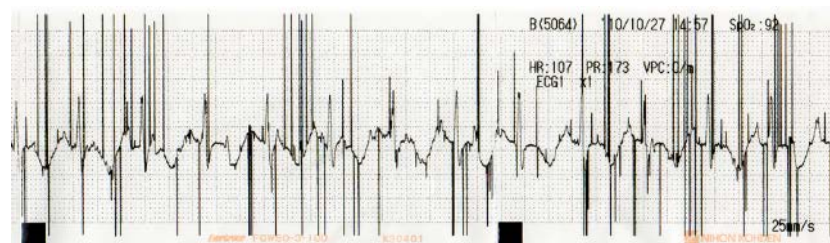
図2

| 事例の内容 | 2010年10月27日午後15時ころ、当院透析室にて使用していた医用テレメータ（日本光電社製WEP-7202:2ch用図1）において、使用していないはずの送信機チャンネル側に突如ノイズ交じりではあるが心電図波形が表示された（図2）。重複したチャンネルの送信機の存在が考えられたが自施設内には確認できず、メーカー協力のもと近隣医療機関も含めた調査を行ったところ、直線距離にして約400m離れた中規模病院からのものと判明、チャンネル変更を行うことで大きなトラブルに至る前に対処が可能であった事例。 |

| 具体的な解決策 | 本事例が臨床使用中に発生した場合には、混信の発生から全く別患者の心電図波形が表示され、本来必要な処置が遅れたり、また逆に誤った処置が施されるなどの危険性が考えられることから、メーカー協力のもと3施設間で重複しているチャンネルに関して、重複しないチャンネルへの変更を行った。また他社製医用テレメータにおいても重複チャンネルが発見されたため、こちらもメーカー協力のもとチャンネル変更を実施した。 |

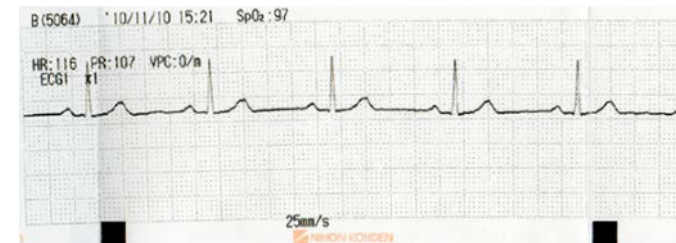
図3

| 措置状況を踏まえた気づきの点など | 通常1mW程度の電波だと障害物のない地上で100～200m程度の到達距離といわれている。しかし検証結果よりたとえ400m離れていたとしても、空中で且つ途中に障害物等がなければ気象条件にもよるが電波が到達、さらに条件次第では非常にクリアな心電図波形の混信も確認された（図3）。この点も踏まえ、メーカー側には施設内のみならず近隣500m以内の医療機関も含めた上で、混信の起こらないチャンネル管理が必要と考えられた。なお同一チャンネルだとしても送受信機間でメーカーが異なる場合においては、メーカー独自のID符号の付加などから混信の可能性は低いとのこと。 |

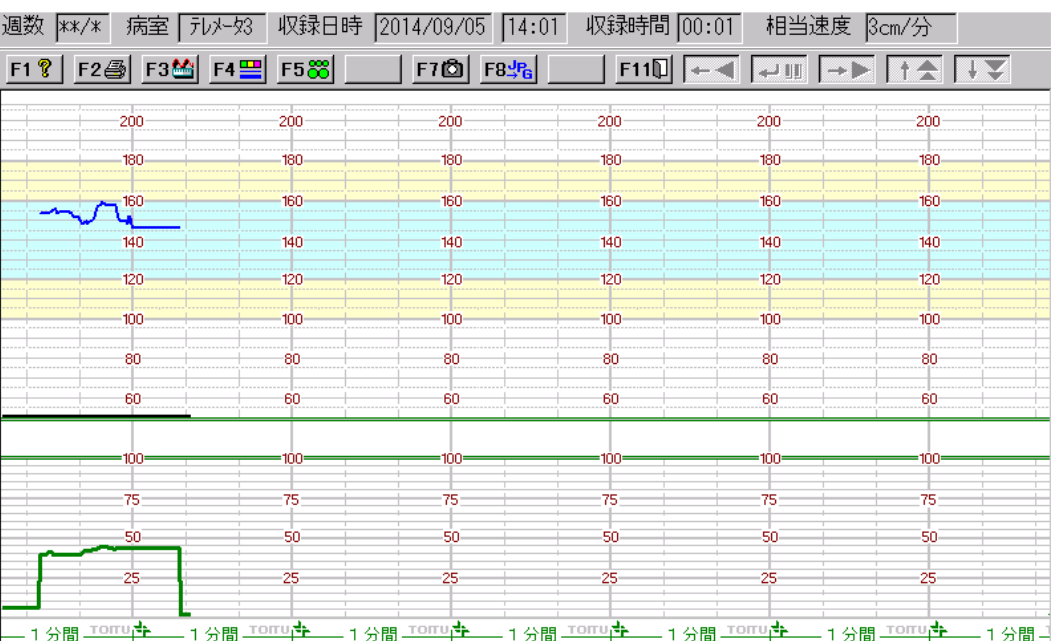
| 事例の内容 | 2014年9月5日～10日、3階にある産科病棟において、分娩監視装置のセントラル装置で受信が途切れてしまう障害が断続的に発生。症状から、同一チャネルのテレメータ使用による受信障害が考えられた。 |

△障害発生時の記録は途切れてしまっている

| 具体的な解決方策 | 「電波管理規程」を制定し、この中で取り扱う電波利用機器として「テレコン」を明記。今後、病院敷地内で行われる建築工事の際は、事前に電波利用安全管理委員会にて情報共有の上、干渉を回避するチャネル設定を行うことにした。 |

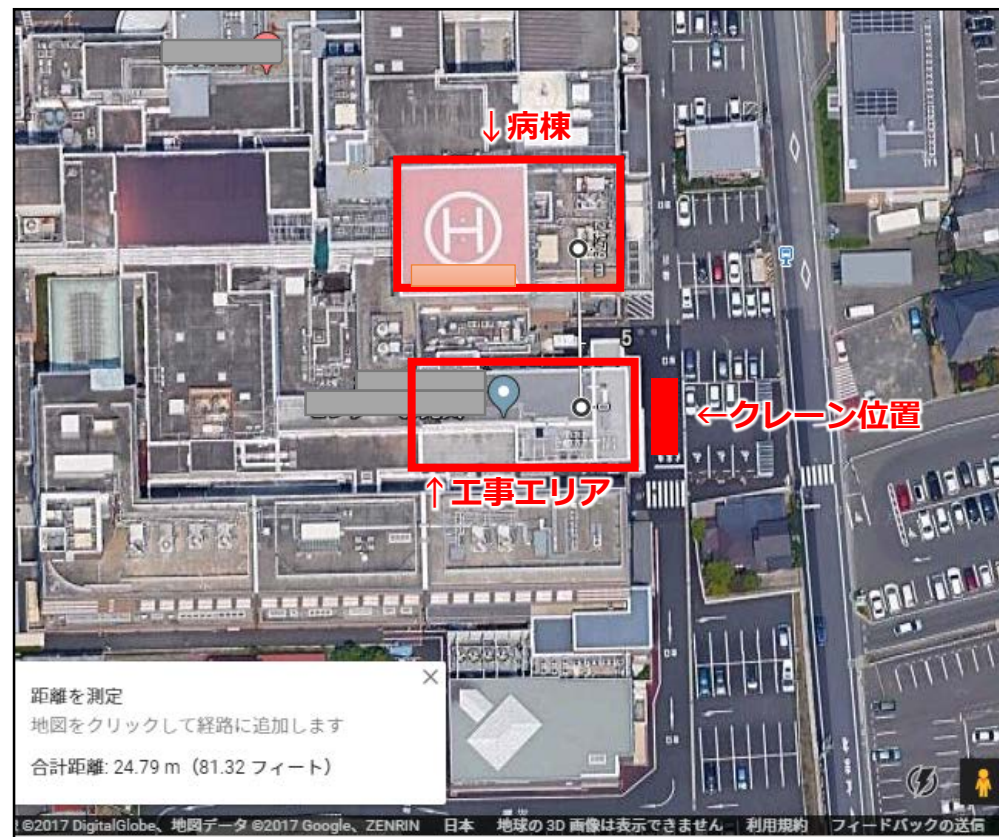
| 背景・要因 | <p>分娩監視装置で使用している3000番台のテレメータチャネルでは、一部の医療機器にしか使用を許可していなかったため、医用テレメータからの混信は考えられなかったが、本格的な調査を開始する前に症状がなくなってしまったため、当時は原因は判明しなかった。</p> <p>2016年12月に総務省主催の電波環境協議会シンポジウムに参加した際、3000番台の医用テレメータと同じ周波数を使用するテレコンにクレーンリモコンが含まれていることを知り、過去の病院敷地内で行われた工事を遡ってみたところ、障害が発生した同時期に、すぐ隣の棟（3階建て）で、クレーンを使用した増改築工事が行われていたことが判明。工事を担当した職員に確認したところ、クレーンリモコンと医用テレメータが干渉することを認知しておらず、現場作業員への指示がなかったとの証言を得た。このことから、クレーンリモコンによる干渉を強く疑うに至った。</p> |

▽電波障害の発生した病棟と  
工事現場は隣接する建物

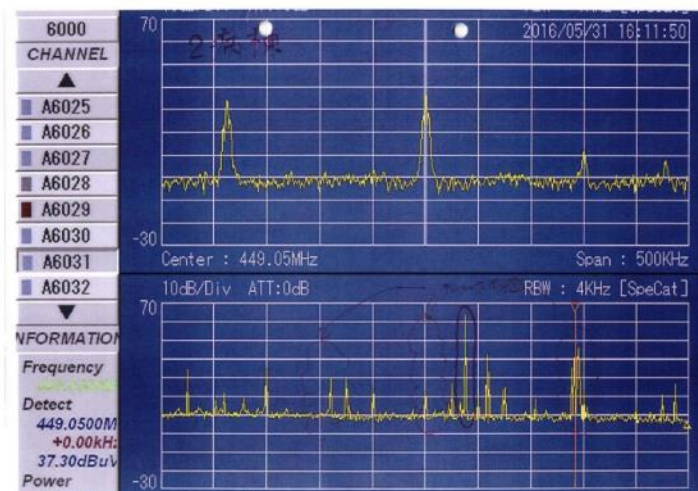
無線ノイズ発生時の測定画面（一部）

| 事例の内容 | 生体情報モニタアンテナの受信障害が2016年5月から発生、3ヶ月に1回の頻度、時間帯は不定期で、データ受信が出来ない不具合が発生しました。 |
| 背景・要因 | 2016年1月から4月に実施した情報システム機器及び医療機器等の更新に伴い、機器の設置環境が変わったため、不具合の事象が発生したと考えられます。 |

| 具体的な解決方策 | 医用テレメータ業者の測定機器（スペアナ）を使った調査を実施し、機器設置環境及び設定の見直しを行いました。 |

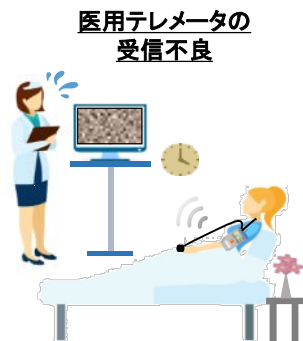
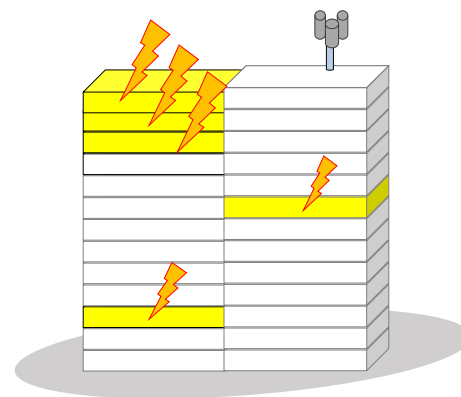
| 背景・要因 | 現在の病院内の通信手段はPHSであるが、これまで用いていたポケットベルの制御装置が撤去されず電源供給が継続されていた。通常、ポケットベルの制御装置は数秒の信号を発信するが、老朽化による故障のため不定期にBand3領域に異常な障害電波を発信していた。 |

障害は数時間連続発生して消滅を不定期で繰り返す。  
病棟内の特定の場所だけに「Band 3」の障害が発生する。

| 具体的な解決方策 | 通信障害の調査として、①Band3の全送信器を回収し点検したが異常を認めず、②24時間の連続監視を行うが発生時間に規則性なし、③屋上に設置された携帯電話基地局の電波を停止したが通信障害に変化なし、④入院患者の持ち込み品を調査したが該当なし、⑤全館停電時に障害発生を調査したが該当せず、⑥スペクトラムアナライザーで病院内と屋外を探索しBand3の障害電波の発生源がポケットベル制御装置の支配領域と合致していることから設備の管理部門と連携し原因を特定した。 |

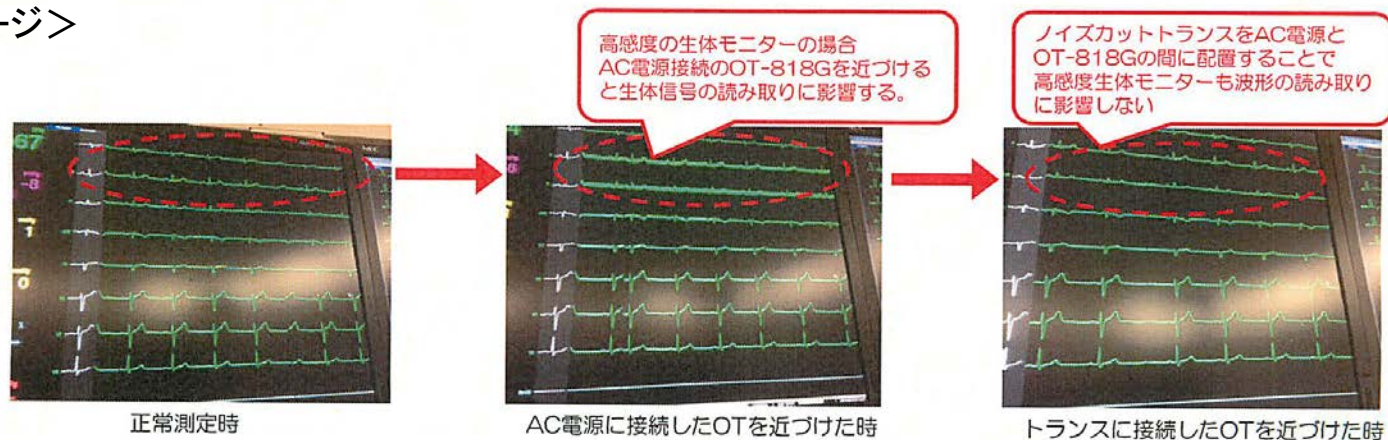
| 事例の内容 | 2016年10月6日（木）13時、輸液ポンプで点滴中の患者が心臓カテーテル室に入室。ポリグラフの心電図モニタにノイズが入っており、検査に支障をきたす恐れがあった。 |
| 背景・要因 | AC電源に接続した輸液ポンプを心電図ケーブル接続端子に近づけると心電図モニタの基線が太くなることを確認した。 |

| 具体的な解決策 | 部屋壁のコンセントと輸液ポンプのプラグの間にノイズカットトランスを取り付けたことで改善。また、バッテリー駆動であればノイズは出なかった。 |

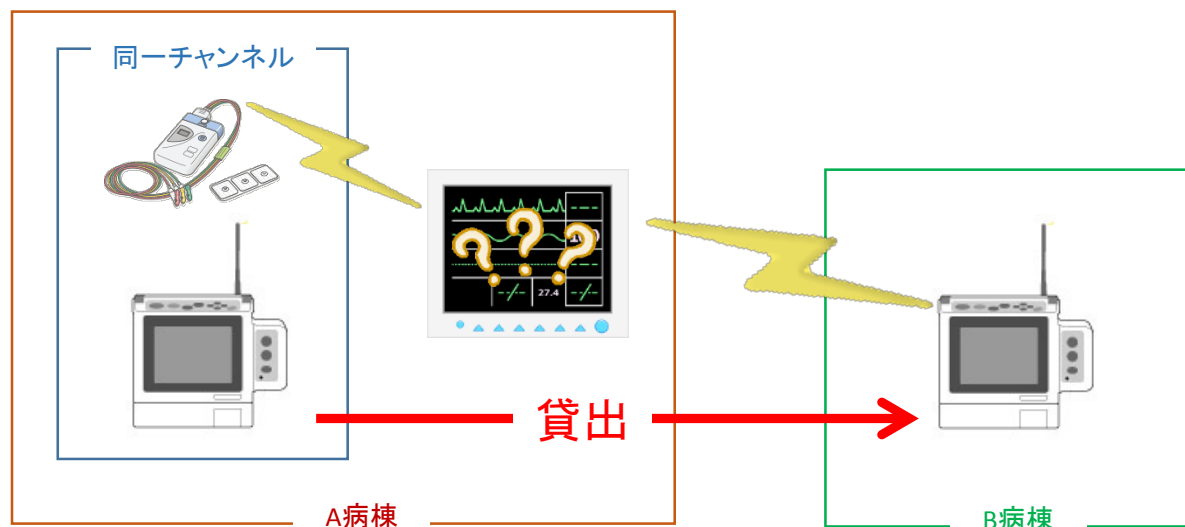
| 背景・要因 | 医用テレメータには、個々の識別にチャンネルによる管理を行っている。チャンネルを現場管理にしていたところ、同一チャンネルの医用テレメータがあり同時使用することで、電波の混信があった。 |

A病棟で、ベッドサイドモニタと、ECG送信機が同じchで登録されており、必要に応じて病棟内でどちらかを使うようになっていた。看護師が、ベッドサイドモニタをB病棟に貸し出し、別の看護師は同時にECG送信機をA病棟で使用したため、心電図の混信が発生した。

| 具体的な解決方策 | 全ての医用テレメータを臨床工学技士管理にし、チャンネル管理を行うとともに、病棟間での医用テレメータの貸し借りを原則禁止とした。また、貸し借りが必要な場合は、臨床工学技士が必ず行う事とした。さらに、医用テレメータの新規採用や増設には必ず臨床工学技士がチャンネルの最終確認を行う事とした。 |

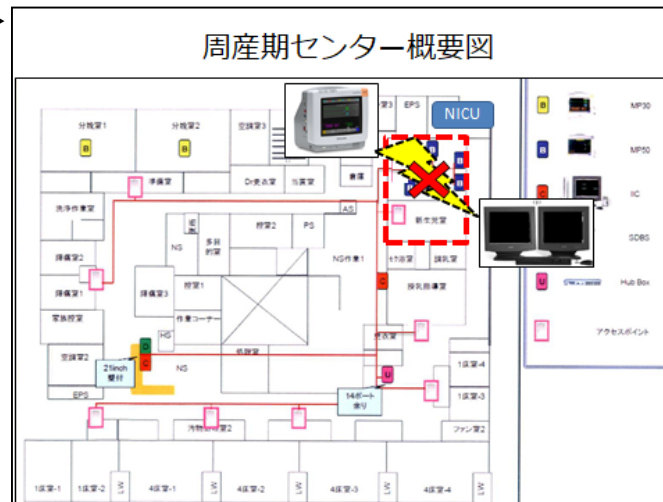
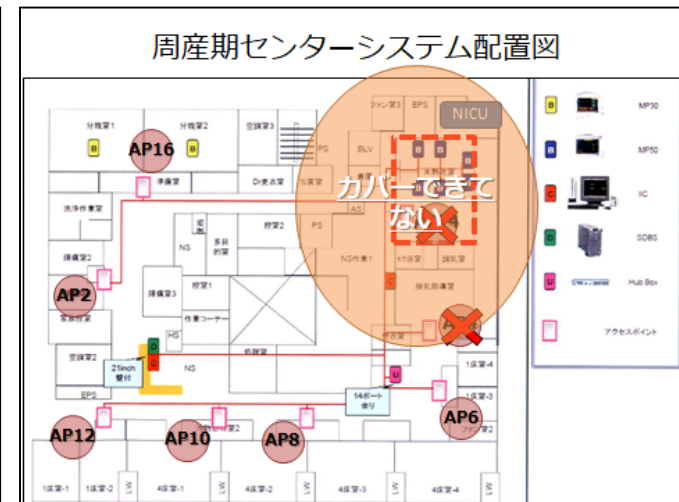
| 事例の内容 | 2016年12月14時頃、NICU看護師よりベッドサイドモニタの情報がセントラルモニタに飛ばない、と連絡あり。該当機は有線LANタイプではなく、無線LANテレメータタイプのベッドサイドモニタであった。有線LANタイプのベッドサイドモニタの通信は正常であり、セントラルモニタに飛ばないのは無線LANタイプのみであった。 |
| 背景・要因 | ベッドサイドモニタとセントラルモニタ上のペアリング、リンクダウンの可能性、ベッドサイドモニタ背面のアンテナなど確認するも全て正常であった。メーカーと臨床工学技士共同で周産期センター（NICU含む）を現地調査実施。周産期センター内は8箇所のAP（アクセスポイント）を設置しているが、調査の結果、そのうち2箇所のAP（NICU網羅分含む）の動作不良があることが分かった。さらにその原因が、APをコントロールしている無線LANスイッチ（2台のうち1台）の故障のためであり、その結果、APへの電源供給と通信ができない状況であった。 |

| 具体的な解決策 | 一時対応として、もう1台の無線LANスイッチとの再割り振り、設定変更により、残り6箇所のAPにて通信エリアのサポートをおこなった。2017年5月無線LANスイッチを含めた無線LANテレメータシステムの更新実施。 |
