# 医用テレメータの 電波管理実践ガイド

## 【事例集】

**EMCC** 電波環境協議会  
Electromagnetic Compatibility Conference Japan

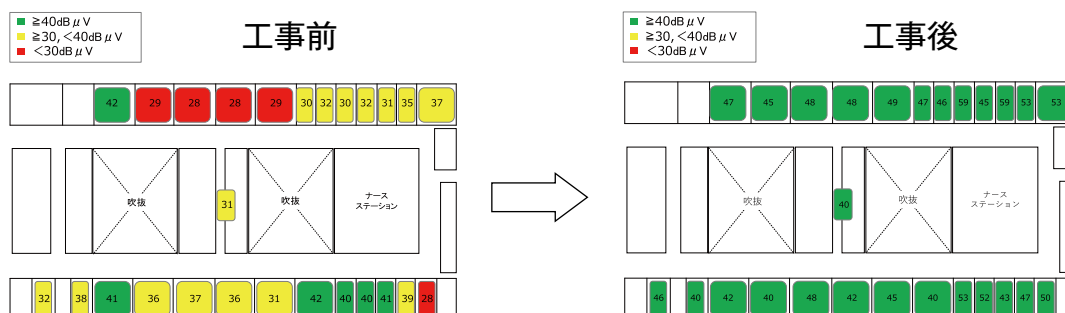
〈アンテナ工事前後の受信強度〉

| 事例 AG2 スペクトラムアナライザによる電波環境調査例(1) | |
|---|---|
| 結果・効果 | <ul style="list-style-type: none"> <li>・ 病棟単位の受信強度：30~40dBμV以上(5病棟(26%))、30dBμV未満(14病棟(74%))であった</li> <li>・ 部屋単位の受信強度：40dBμV以上(22%)、30~40dBμV(46%)、30dBμV未満(32%)であった</li> <li>・ 臨床使用における電波切れは確認されなかった</li> <li>・ 安全のためモニタの使用数が多い入院病棟のアンテナ工事を実施し、受信強度の改善が得られた《下図》</li> </ul> |

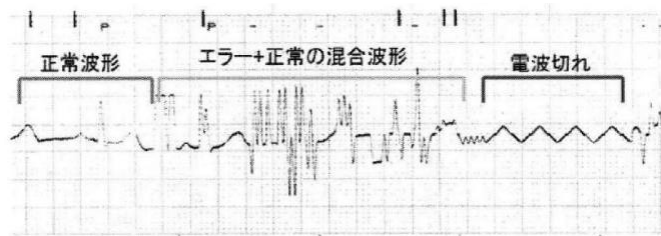
《図1》異常時心電図波形

| 事例 AH2 受信不良対策（電波環境調査・アンテナ増設による改善） | |
|---|---|
| 課題・症状 | <ul style="list-style-type: none"> <li>・ 一病棟において「生体情報モニタの心電図波形が出たり出なかったりする」《図1》という問い合わせがMEセンターに入り、調査した結果、現象を確認することができた</li> </ul> |

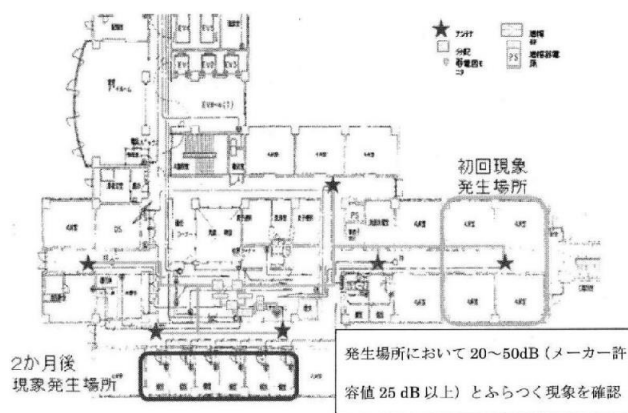
《図2》当該部署平面図(工事前)

| 事例 AH2 受信不良対策（電波環境調査・アンテナ増設による改善） | |
|---|---|
| 実施内容 | <ul style="list-style-type: none"> <li>・ 医用テレメータ導入経過年数：築16年</li> <li>・ 電波環境調査結果：A号室20～42dBμV、B号室25～50dBμV、C号室29～43dBμVとなった。この結果、許容値が25dBμV以上であることからA号室が異常となり、電波切れの現象が確認された。また、その他の部屋に関しても安定した値にはならず断続的に増減する現象を認めた</li> <li>・ アンテナ、ケーブルの経年劣化が疑われたが、電界強度の不安定になる理由にはならず、ブースタおよび分配器の劣化を疑い交換を実施した。その結果、電界強度は全ての部屋で40dBμV以上を示し、実際の生体情報モニタ上も現象が無くなった</li> <li>・ その2か月後、同病棟で発生場所は異なるが同様な現象が発生した《図2》</li> </ul> |

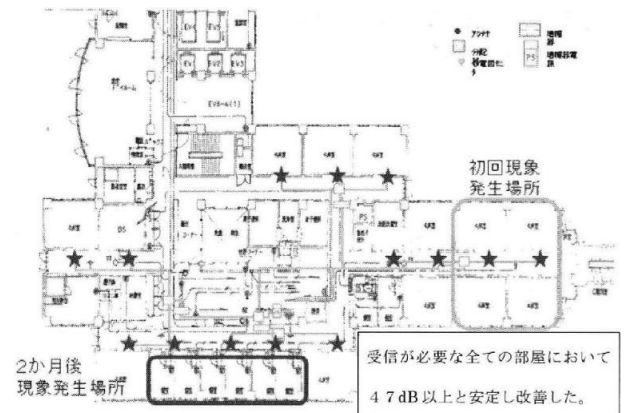
《図3》当該部署平面図(工事後)

| 事例 AH2 受信不良対策（電波環境調査・アンテナ増設による改善） | |
|---|---|
| 結果・効果 | <ul style="list-style-type: none"> <li>・ メーカーへ調査依頼し、アンテナを6か所から15か所へ増設し、併せて増幅器も増設した</li> <li>・ 電波強度は、受信が必要となる全ての部屋で47dBμV以上となった《図3》。今後も起きうる現象と問題点は、 <ol style="list-style-type: none"> <li>① 電波切れやノイズによって心電図波形を監視できなくなる</li> <li>② 断続的に現象が発生してしまうため、改善したタイミングで警報が自動解除されてしまい異常状態時の発見が遅れる</li> <li>③ 徐々に受信感度が悪化する（経年劣化による）場合、病棟看護師で慣れが生じて「こんなものかな」と問題視しなくなる傾向があり、発見が遅れる可能性がある現行の定期点検などの点検内容・方法では、兆候を見つけ事前に対応が困難である。今後は、送信機の出力および受信機側の受信感度（電界強度）の測定も行う</li> </ol> </li> </ul> |

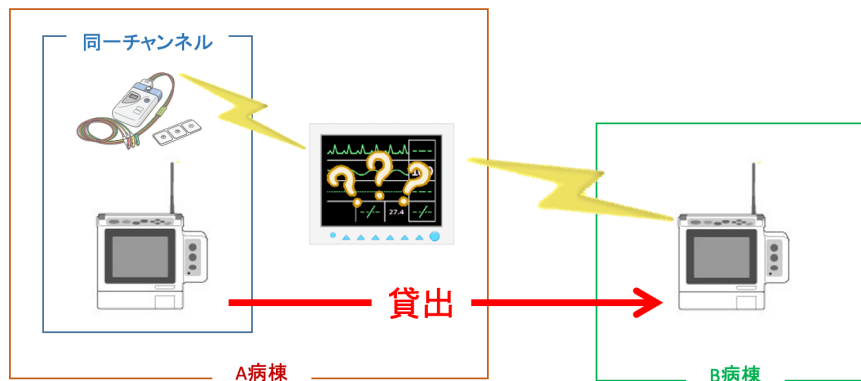
## ＜不具合事象のイメージ＞

| 課題・症状 | ・ 病棟間での貸し借りがあり、誤って2箇所の病棟に同一チャンネルがあり、混信し、患者心電図が正確に表示されなかった《下図》 |

A病棟で、ベッドサイドモニタと、ECG送信機が同じchで登録されており、必要に応じて病棟内でどちらかを使うようになっていた。看護師が、ベッドサイドモニタをB病棟に貸し出し、別の看護師は同時にECG送信機をA病棟で使用したため、心電図の混信が発生した。

| 結果・効果 | ・ 全ての医用テレメータを臨床工学技士の管理にし、チャンネル管理を行うとともに、病棟間での医用テレメータの貸し借りを原則禁止とした。また、貸し借りが必要な場合は、臨床工学技士が必ず行う事とした。さらに、医用テレメータの新規採用や増設には必ず臨床工学技士がチャンネルの最終確認を行う事とした |

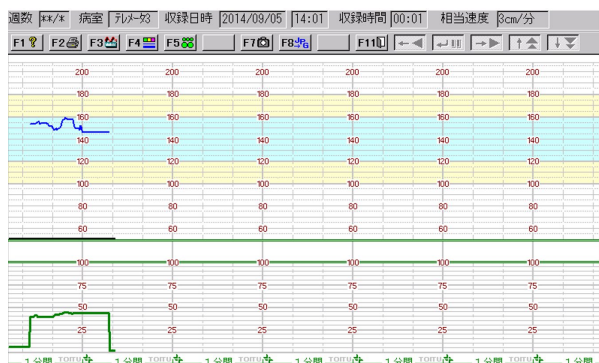
△障害発生時の記録は途切れてしまっている

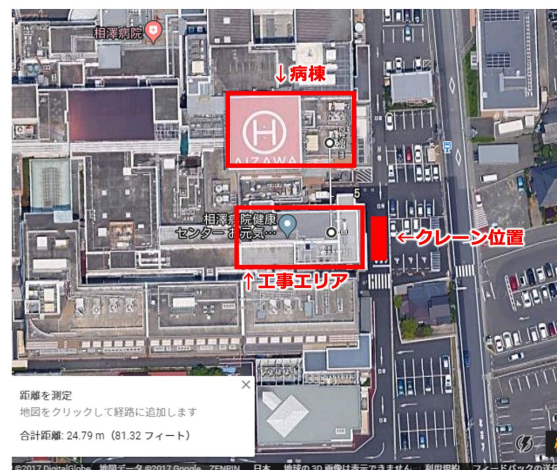
▽電波障害の発生した病棟と  
工事現場は隣接する建物

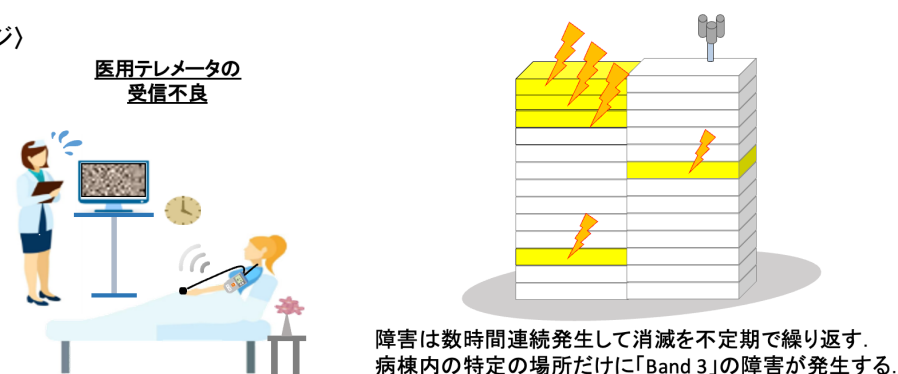
## 〈不具合事象のイメージ〉

| 事例 EH1 病院内ポケットベル制御システムからの干渉 | |
|---|---|
| 実施内容 | <ul style="list-style-type: none"> <li>・ 通信障害の調査として以下を行った <ol style="list-style-type: none"> <li>① バンド3の全送信機を回収し点検したが異常を認めず</li> <li>② 24時間の連続監視を行うが発生時間に規則性なし</li> <li>③ 屋上に設置された携帯電話基地局の電波を停止したが通信障害に変化なし</li> <li>④ 入院患者の持ち込み品を調査したが該当なし</li> <li>⑤ 全館停電時に障害発生を調査したが該当せず</li> </ol> </li> <li>・ スペクトラムアナライザで病院内と屋外を探索し、現在の病院内の通信手段はPHSであるが、これまで用いていたポケットベルの制御装置が撤去されず電源供給が継続されていた</li> <li>・ 通常、ポケットベルの制御装置は数秒の信号を発信するが、老朽化による故障のため不定期にバンド3領域に異常な障害電波を発信していたことが判明した</li> </ul> |

| 事例 EH1 病院内ポケットベル制御システムからの干渉 | |
|---|---|
| 結果・効果 | <ul style="list-style-type: none"> <li>・ バンド3の障害電波の発生源がポケットベル制御装置の支配領域と合致していることから設備の管理部門と連携し原因を特定した</li> <li>・ 医用テレメータを安全に使用するためには医療機器の管理部門と設備の管理部門の情報共有と連携が重要である</li> </ul> |

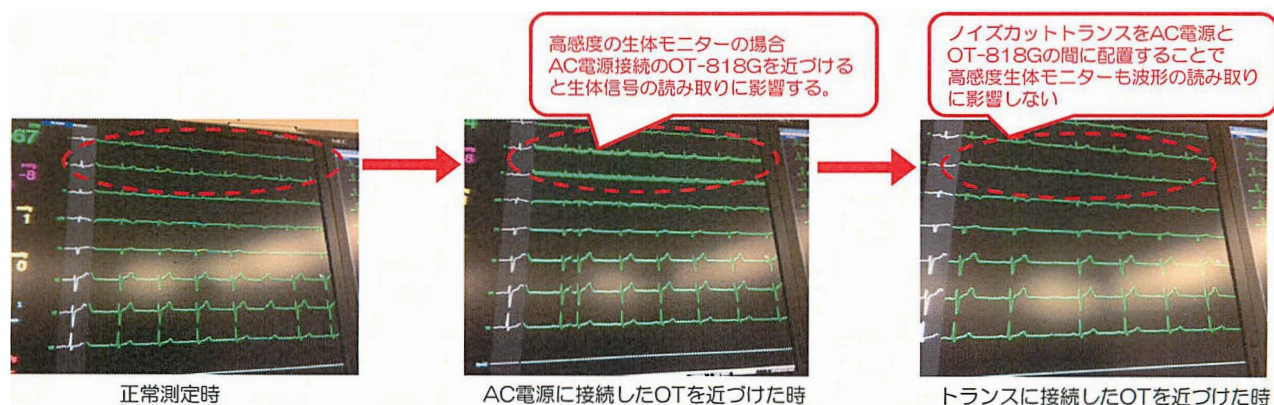
## 〈不具合事象のイメージ〉

| 結果・効果 | ・ 部屋壁のコンセントと輸液ポンプのプラグの間にノイズカットトランスを取り付けたことで改善。また、バッテリー駆動であればノイズは出なかった<br>・ 心カテ室のポリグラフや脳波室の脳波計等の高感度(10 $\mu$ V/mm $\pm$ 5%)使用の場合はモニタ波形が乱れる可能性がある |

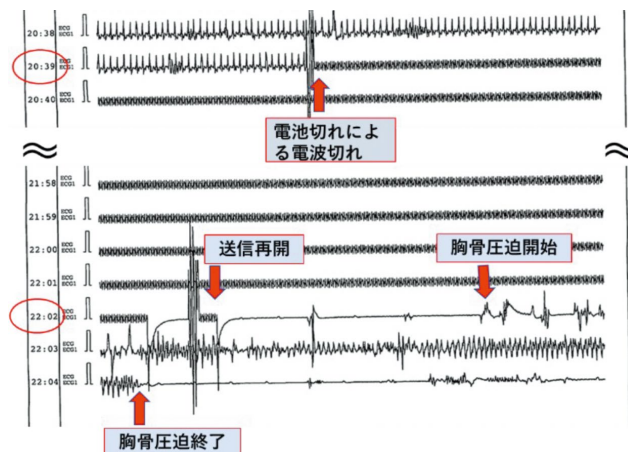
《図1》圧縮心電図波形

22:04 リーダーからDNARについて確認され、約1分で胸骨圧迫を中止、担当医、患者・家族へ急変を連絡した。《図1》にこの間の心電図波形を示す
