## 令和5年度「医用テレメータの電波不感エリア対策に関する調査検討」（総務省）における対策実施例（13医療機関<sup>※1</sup>）

- 既存施設における医用テレメータの電波不感エリア対策ガイド/事例は、  
電波環境協議会のホームページからダウンロードできます  
[https://www.emcc-info.net/medical\\_emc/practical\\_guide/info2025\\_existing\\_buildings.pdf](https://www.emcc-info.net/medical_emc/practical_guide/info2025_existing_buildings.pdf)

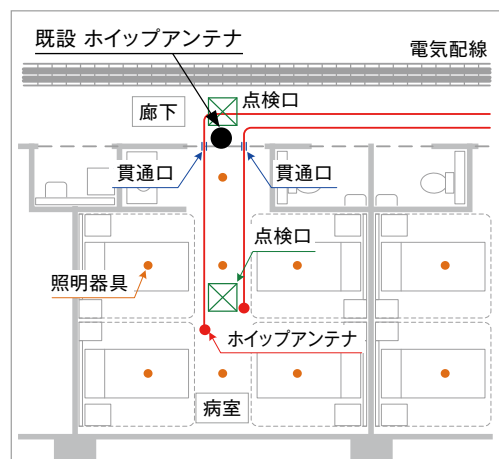
《図1》病室内へのアンテナ設置施工例<sup>※7</sup>

既設アンテナが廊下にしかない場合など、病室内の電波が十分な強度で受信できないケースがある。その場合は、病室中央付近にアンテナを増設するなどの対策を行う《図1》。

建築的な機能を維持するために、工事の際には、建築ガイドライン<sup>※6</sup>を参照し、アンテナシステムの配線方法および固定方法は、医用テレメータ製造販売業者の施工要領に従い、医用テレメータ製造販売業者の責任で配線工事を実施する。また、アンテナシステムと電気通信機器とは建築ガイドラインに示した離隔距離を確保する。特に以下の事項に留意する。

- ☐ 防火区画を貫通する場合は建築基準法に準拠した工法による
- ☐ 遮音・防振壁の貫通処理は機能を低下させない工法を選定する
- ☐ 建物構造体の貫通は避け、露出ケーブルなどで病室内に通線する

- ☐ アンテナ設置位置や貫通口の近くに点検口を新設することが望ましい

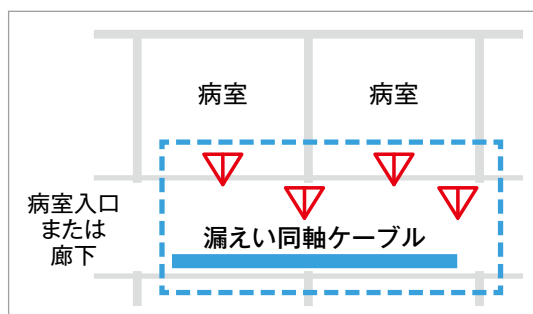
《図1》対策前のアンテナ位置

#### 【要因】 電波強度が低い(C/N30dB未満)

- ▶ アンテナが設置されていない
- ▶ アンテナが廊下、病室入口に設置

- ▶ アンテナなし(2医療機関)
- ▶ 病室入口にマルチアンテナ(1医療機関)
- ▶ 廊下にマルチアンテナ(2医療機関)
- ▶ 廊下に漏えい同軸ケーブル(3医療機関)

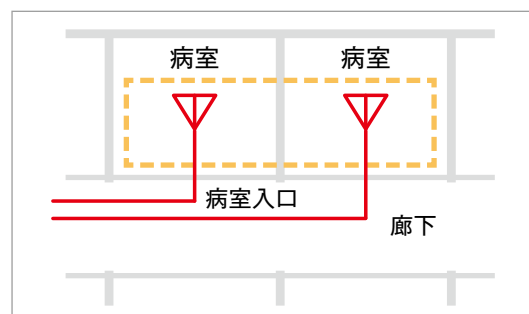
《図2》対策後のアンテナ位置

- ▶ C/N(電波強度)が30dB以上となった(改善度15~54dB)

- ▶ 電波変動回数が69%以上改善した

- ▶ 天井から下方向へ設置(6医療機関)
- ▶ 天井裏設置(2医療機関)

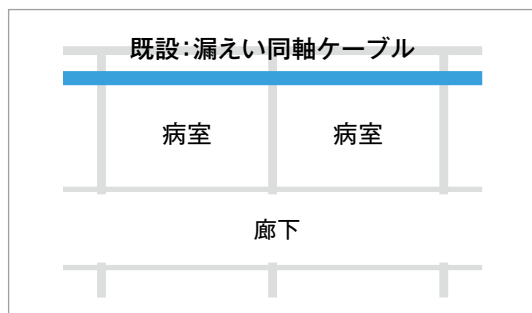
《図5》対策前のアンテナ位置

アンテナは病室内に設置されているが  
電波変動が大きい  
(1医療機関)

- ▶病室内天井裏に漏えい同軸ケーブルが設置

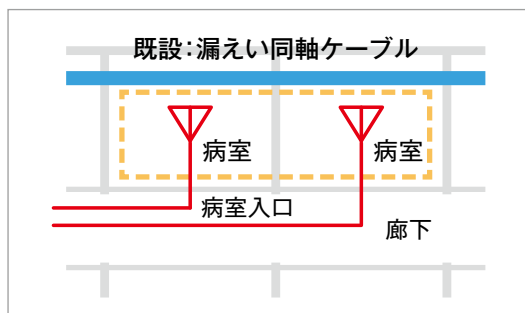
《図6》対策後のアンテナ位置

- ▶2系統のアンテナにて同時に電波変動せず電波切れは解消した

- ▶既存漏えい同軸ケーブルとダイバシティ構成

- ▶病室内点検口新設
- ▶貫通口一部新設
- ▶マルチアンテナを天井裏へ設置

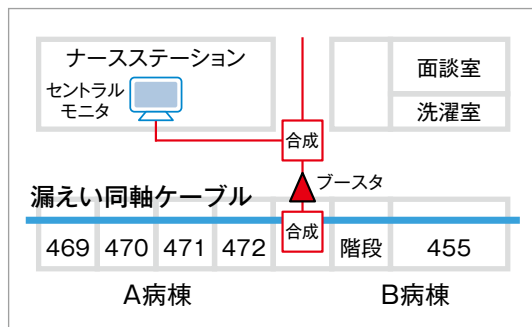
《図8》対策前のブースタ位置

【要因】 A病棟の電波強度が低い (C/N30dB未満)

▶ ブースタがA、B合成後の合成器出力側に挿入されていた

▶ A、B病棟の電波を合成 (分配) してからブースタを挿入し増幅を行っていた

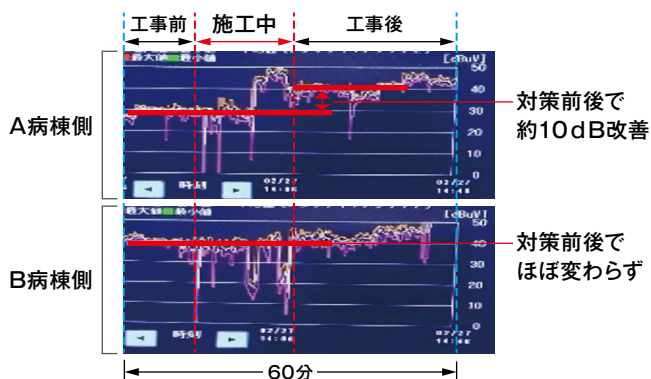
《図10》A、B病棟における電波強度時間特性 (簡易スペアナ機能での長時間測定)

▶ ブースタ挿入にて約10dB改善した  
(B病棟側とほぼ同レベルとなった)  
▶ A病棟側でC/Nが30dB以上となった

#### ② セントラルモニタへ入力されるレベルが B病棟と同などのレベルとなった
