安心・安全な電波管理に向けて

大成建設株式会社

病院の医用テレメータの電波環境調査事例

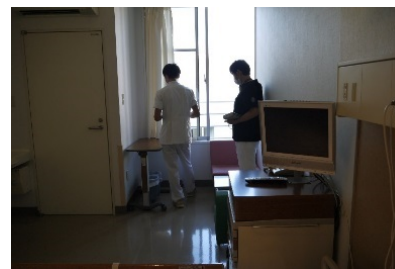
テレメータ端末による
受信強度測定

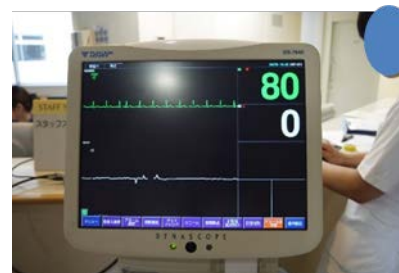
正常動作

調査時のセントラルモニタの画面

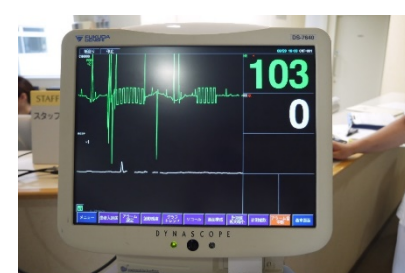
異常動作

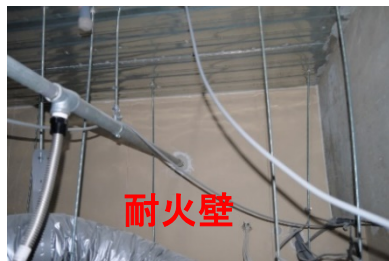
個室（トイレ）
