# 医療機関における電波利活用推進のための 取組事例集 II

(ヒヤリハット事例編)

平成30年3月

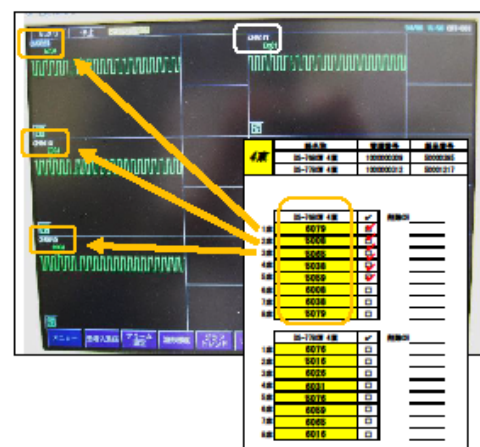
### セントラルモニタチャンネルチェックの用紙を変更します

今までは 1 枚の用紙でチェックしていましたが、今度は『どのセントラルモニタにどのチャンネルが登録されていて、削除したチャンネルがあれば何番だったのか』を明確にするようにチェック用紙を改訂しました。枚数は増えましたがよろしくお願いします。
