# 医用テレメータの 電波管理実践ガイド

Practical guide for radio wave  
management of  
medical telemetry devices

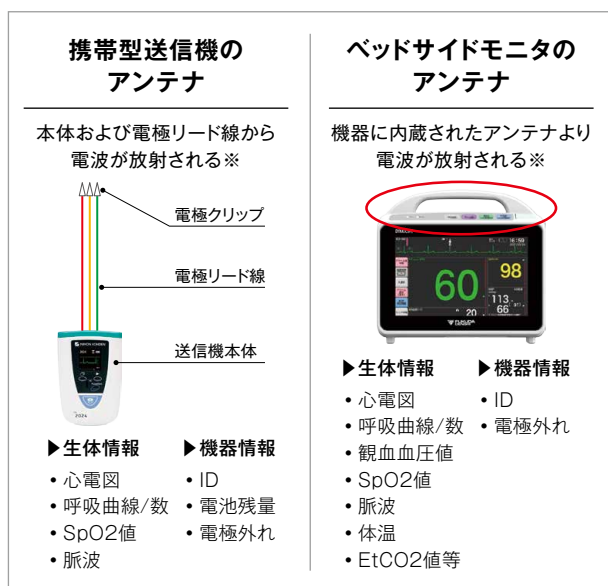
《付図1-2》送信機の構成と生体情報について

患者の生体情報を電波で送信するための送信機は携帯型と据置型（ベッドサイドモニタ）がある《付図1-2》。

- ① 周波数・チャンネル数： 420MHz 帯～440MHz 帯内の480チャンネル(6バンドに区分け)が割り当てられている。6バンドのうちバンド3は、テレメータ・テレコントロールと共用しているため、極力使用を避けるなど注意が必要。
- ② 無線局種別・送信出力：「特定小電力無線局」(免許不要局)・1mW 以下(A、B、C、D型)
- ③ 送信機構成： 本体及び電極リード線から電波が放射される《付図1-2》
- ④ 受信アンテナ方式及び構成

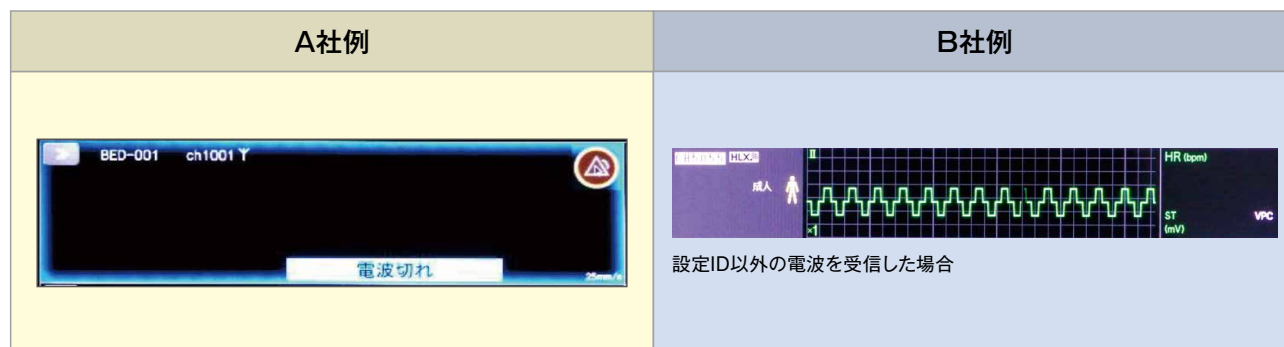
- ☐ 遮へいがないと1km以上離れた医療機関で使用されている送信機からの電波を受信することがある《付図4-5》
- ☐ 特に高層階の病棟では混信の可能性が高い
- ☐ 他施設の送信機とチャネルが重なった場合、自施設のセントラルモニタの同じ受信チャネルに他施設の送信機からの波形が表示される可能性がある
- ☐ 近隣の医療機関と同一の無線チャネルを使用しないように調整する、もしくはID機能（グループIDもしくはホスピタルID）を活用して、他施設から到来する信号を誤って受信表示しなくなるようにする《付図4-6》

《付図4-6》 ID が異なる場合のセントラルモニタ表示例 ※機種や電波の状態により表示が異なる

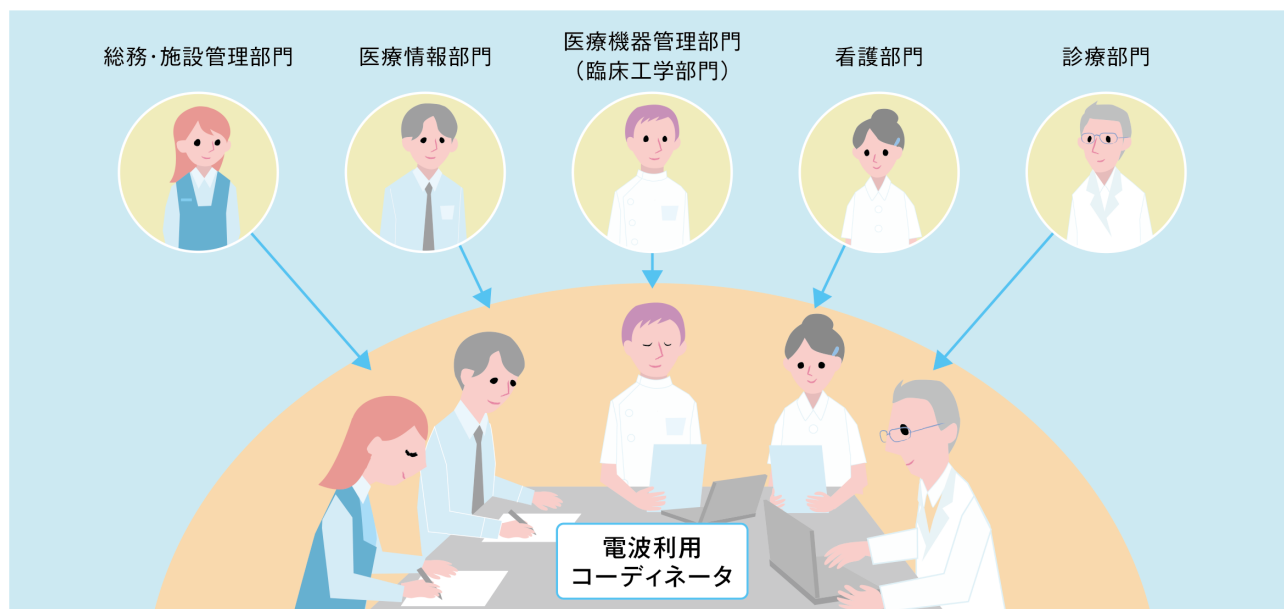
- ☐ 医療機関全体の部門横断的な電波管理体制を作り、電波利用安全管理委員会・電波管理担当者（各所轄部門）・電波利用コーディネータ（取りまとめ役）を設置することが望ましい《付図5-1》
- ☐ 組織化まで行かなくても医療機関内の電波利用に関する情報共有ができていることが必要である

《付図5-1》医療機関全体の電波管理体制
